### PORTO DA FIGUEIRA DA FOZ - REABILITAÇÃO DO CAIS COMERCIAL

### PORTOS E TERMINAIS, INSPEÇÃO DE ESTRUTURAS

### APFF - ADMINISTRAÇÃO DO PORTO DA FIGUEIRA DA FOZ, S.A.

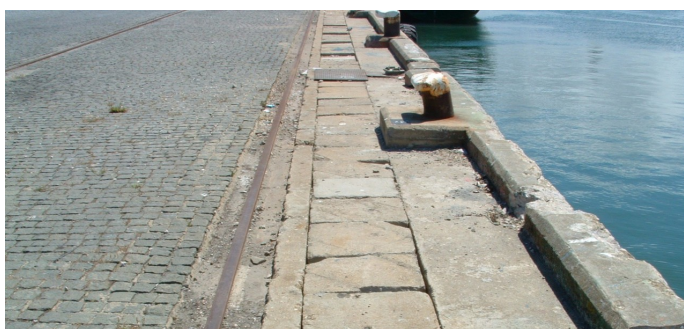
O Cais Comercial tem cerca de 460 m de comprimento e a sua estrutura é basicamente constituída por um tabuleiro de betão armado, com 14 m de largura, em laje vigada, apoiado sobre três fiadas de tubulões cilíndricos também de betão armado. A retenção do material de aterro que constitui o terraplino é formada por um prisma de enrocamento revestido por um manto de proteção, também em enrocamento. As intervenções propostas incluíram: Demolição da camada exterior dos elementos de betão armado; Selagem e injeção de fendas (injeção com betão projetado ou argamassa cimentosa não retráctil para abertura de fendas até 60 mm); Preparação da superfície para receção do sistema de reparação a aplicar; Substituição e/ou compensação de armaduras; Reparação geral por projeção de betão ou argamassa pré-doseada; Controlo...

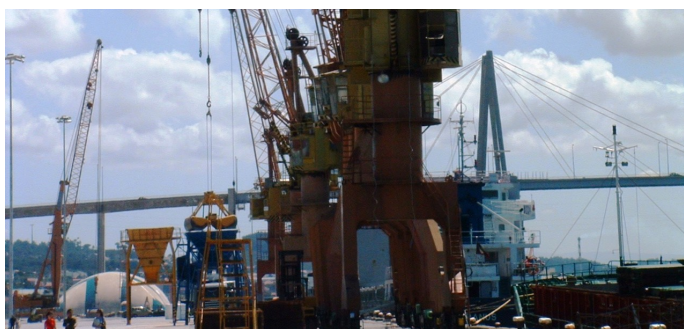
Inspeção subaquática da estrutura do cais; Inspeções visuais da estrutura do cais, das redes técnicas, dos equipamentos de cais e de pavimentos; Ensaios de durabilidade dos diversos elementos estruturais; Estudo de soluções de reabilitação da estrutura do cais; Projeto de...
